# アクアクリアの設置記録 (飲料水 No.5-2)

## <水道水赤水前対策>

1. テスト期間 : 平成 25 年 4 月 26 日 (竣工後 26 年目)
2. 場 所 : 川崎市宮前区某マンション (18 戸)
3. 対 象 装 置 : 給水管本管 40A の外径上に  
英国製電磁式水処理装置アクアクリア  
型式 : P60 (40A~50A 用) 1 式を設置  
消費電力 : 20W

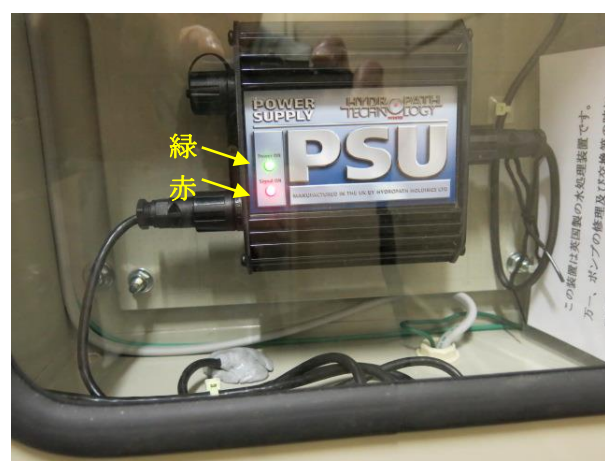
<p>緑 赤</p>
<p>左側の縦管(40A)上にアクアクリア型式 P60(40~50A 用)を設置しました。 又、右側の鉄のボックスの中には「PSU ユニット(発信機)」が設置されています。</p>	<p>ボックス内の「PSU ユニット」の左下側には緑と赤の LED 豆ライトが光っています。 管理人は毎月一回、双方のライトが光っていれば順調に作動している事が目視で確認できますので管理は大変楽にできます。</p>
