### 【POLAR 処理 17 年 5 ヶ月後の空調冷温水管、防錆効果確認】

場 所：某大手ホームセンター

設 置 日：2002 年 10 月(新築時に設置より 17 年 5 ヶ月経過)

目 的：新設、空調冷温水設備の防錆対策

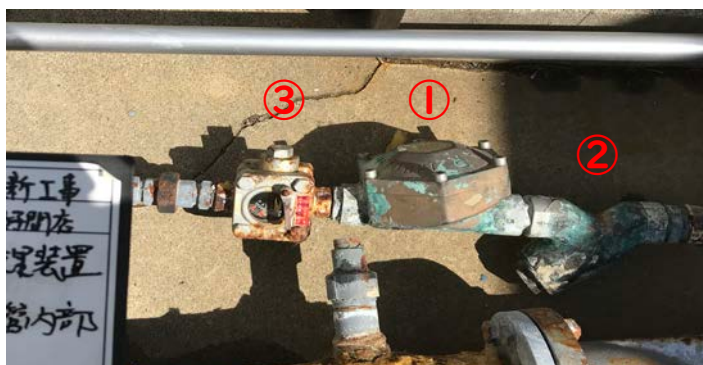
取り外した POLAR 水処理機

冷温水発生機入替につき  
POLAR も更新しました。

- ①POLAR 本体
- ②磁気ストレーナー
- ③流量計

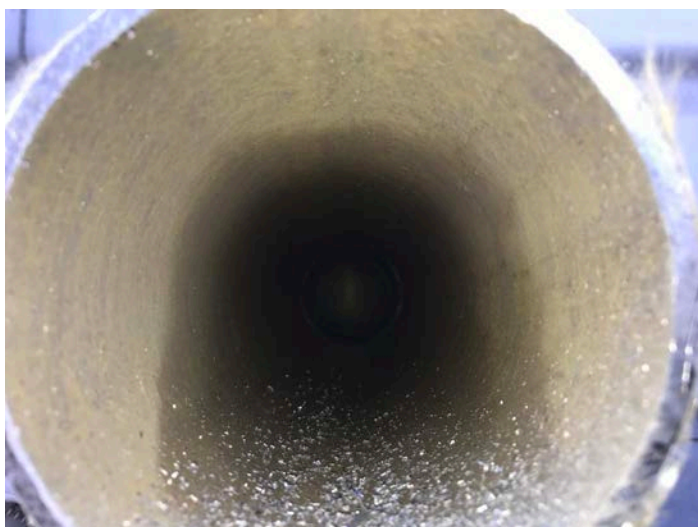
POLAR 処理 17 年 5 ヶ月

新設時より POLAR 処理を行い 17 年 5 ヶ月後の冷温水配管内写真

POLAR の防錆作用により配管内面には錆瘤は無く、ミネラルを取込んだ極めて薄く緻密で均一な防錆皮膜で覆われています。

この皮膜により水中の酸素と鉄が反応する(腐食する)のを遮断して防食しております。

**残存寿命予想：20 年以上**

**(POLAR 継続処理により)**

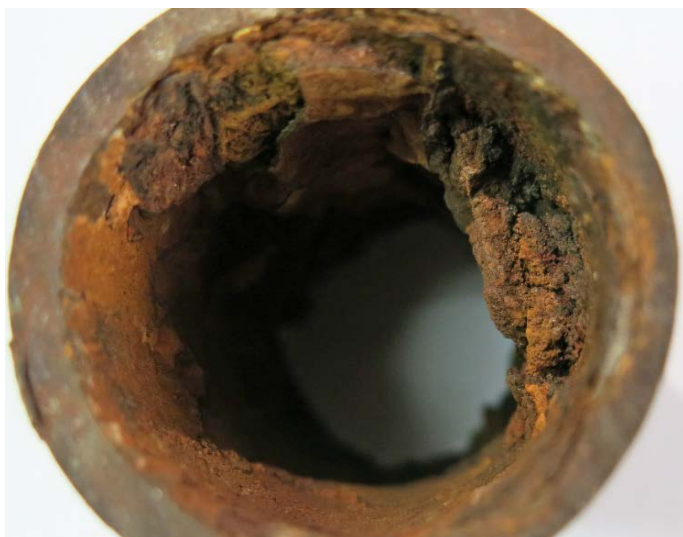
無処理 18 年後 (他現場より)

弊社にご相談に来られた他現場における冷温水管内の写真となります。(ご参考写真)

全面に凸凹の錆瘤が発生しており、錆の進行を抑制しなければ配管閉塞、穴開き、漏水へと発展してしまいます。

**残存寿命予想：無処理の状態では数年以内のトラブルの可能性が高い。**
