アクアクリアの設置記録 (給湯赤水対策 No.6-1)

<某ビジネスホテルの対策例>

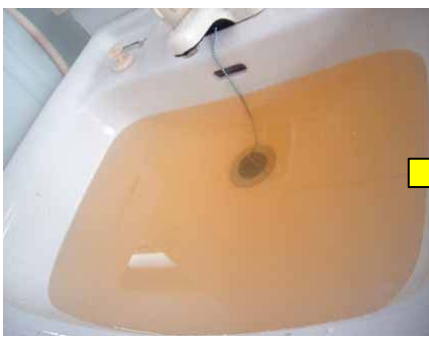
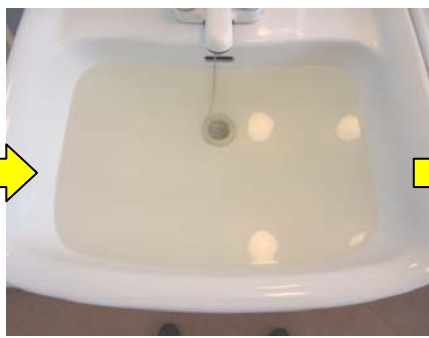
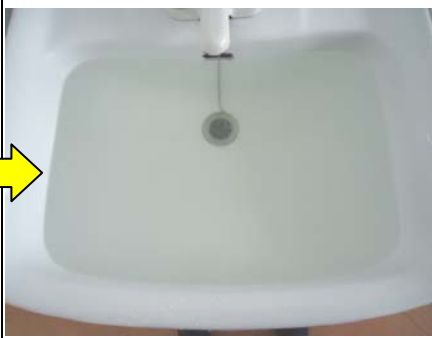
平成 23 年 12 月 6 日 アクアクリア P100 型設置前 鉄分 : 2.4mg/L 色度 : 33 濁度 : 7.1 pH : 7.3 大変な赤いお湯で泊まり客より苦情が多かった。	平成 23 年 12 月 20 日 アクアクリア P100 設置 2 週間後 (注) この日より少し前に給湯の中に古い赤錆が落ちて大変赤いお湯が出た。	平成 24 年 1 月 10 日 アクアクリア P100 設置 1 ヶ月後 赤水は止まり、給湯水は透明なお湯がホテル内に給水可能となった。
