POLAR NEWS (26) 冷温水系の防食効果 (築後 15 年)

仙台市某公団

目的：冷温水設備の防食と防スケール

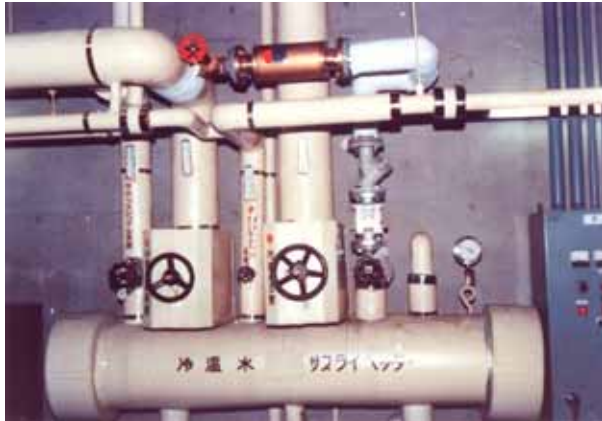
写真説明：ポーラー型式PI-50F(50A)を
サプライヘッド出口側へ設置
したところ

処理水量：総循環水量の5%以上を処理。

説明：昭和 60 年 12 月にポーラー型式：PI-50F(2 ") 1 台を冷温水のサプライヘッダーの吐出側に設置し、ポーラーにて一部循環処理をした。

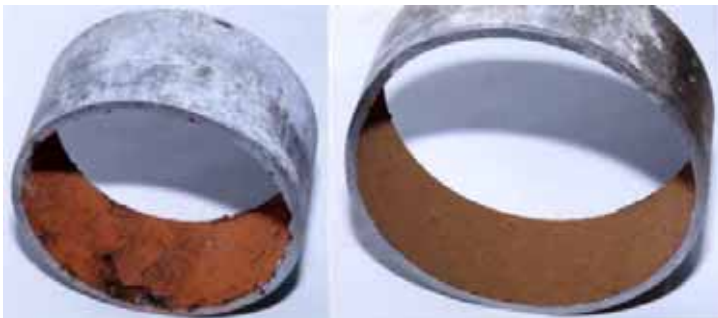
未処理側

ポーラー処理側

写真：ポーラー処理4年2ヶ月後
通算15年間利用の状況内面
は平坦で黒錆の防食皮膜
で覆われています

写真：ポーラー未処理側の管内の防
食とスケールの付着状況
15年利用
全面に凹凸の赤錆あり

ポーラー取付後も管内には腐食の発生とスケールの付着があったが、明らかに古いスケールやサビが溶解流出し、管内にはマグネタイトの防食皮膜が形成され、未処理側に比べて滑らかに黒茶の色を呈していた。

他方ポーラー未処理側は腐食とスケール付着が発生していた。

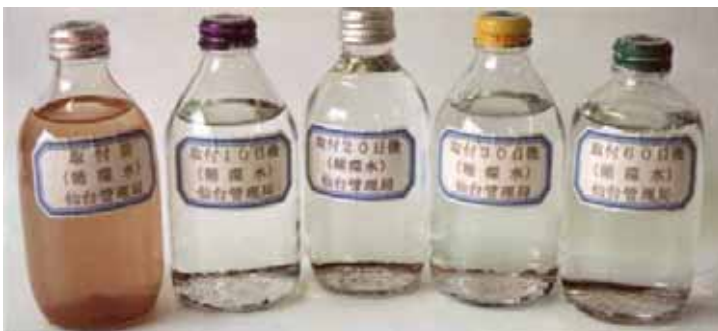
写真：処理前より処理後60日までの
水のサンプル。

A) 処理前は赤水色の冷温水
B) 10日・20日・30日・60日後の
ポーラー処理水は透明で底部に
黒錆が沈殿し、お互いに吸着する
磁化鉄(砂鉄)の粉末であります。

すでにポーラー設置前には循環水の鉄イオンが 78ppm もあり、水は赤茶のサビ水であったものが取付 10 日後には鉄分は還元され、防食マグネタイト(黒サビ化)として凝集沈殿作用が起こった為、処理水の透明度アップの効果は 4 年 2 ヶ月に亘り継続しました。従いまして古い建物でこの様に腐食の進んだ錆色の冷温水はポーラー処理後一週間か 310 日後には透明度の高い冷温水に変化し、サンプル水の中には黒色の防食マグネタイト(Fe_3O_4)の粉体の沈殿が見られます。

この水のサンプル水の様子は前の頁にカラー写真で示しております。

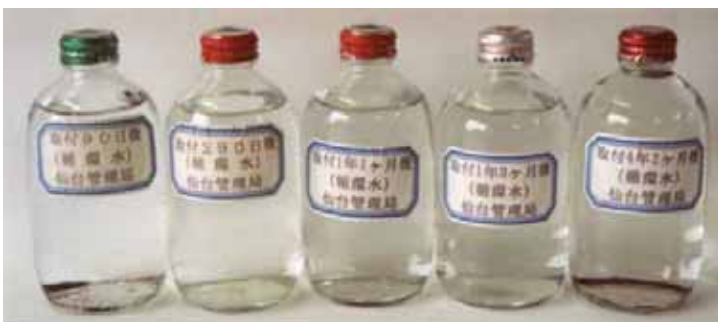
写真：処理後90日目より4年2ヶ
月のサンプリングは処理10
日後とほぼ同一の透明水で
下部に黒錆が沈殿し同一傾
向の防食水となっております。
