ポローラー設置記録

[赤水前対策]

設置場所：東京マックス(株) 仙台 TM ビル [築後 13 年]

ポローラー型式：PI-25CF (3 点セット)

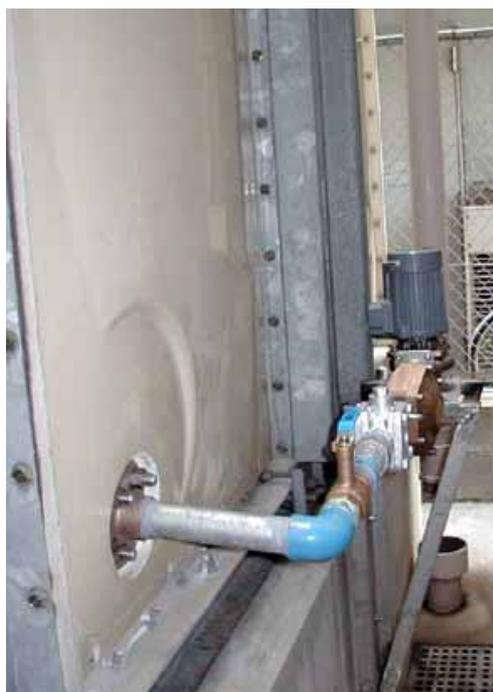
循環ポンプ付 PI-25CF

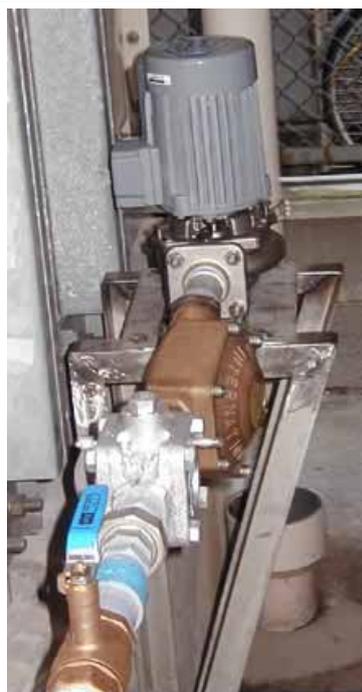
ポローラー型式 PI-25CF を受水槽に設置したところ。

オーナーは他のビルの赤水対策でライニング工法を採用して数千万円を費やした経験があるのでこのビルも 13 年経過したので赤水対策として安価で技術の確実なポローラーを設置した。設置後の水質分析で色度が大きく改善されたことが確認されました。
