## アクアクリアの設置記録 (冷却水No.2-2)

### ＜冷却塔運転時間による効果の比較＞

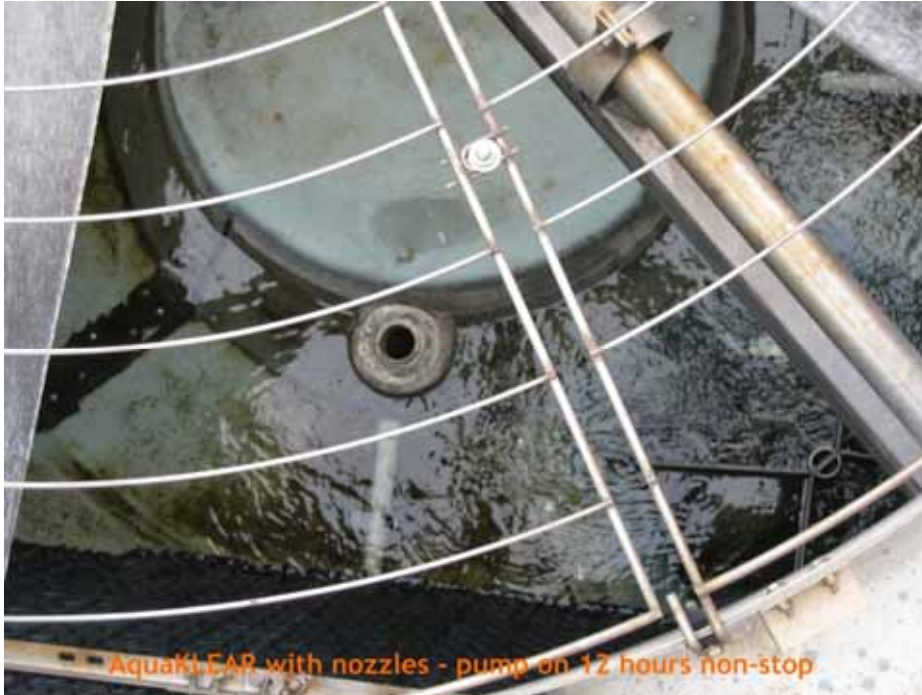
写真No1

＜アクアクリア

稼働 12HR/Day＞

冷却塔に水藻とスライムの汚れがあり、アクアクリアにて処理しました。一日に 12 時間の昼間の運転時のきれいな水の状態です。

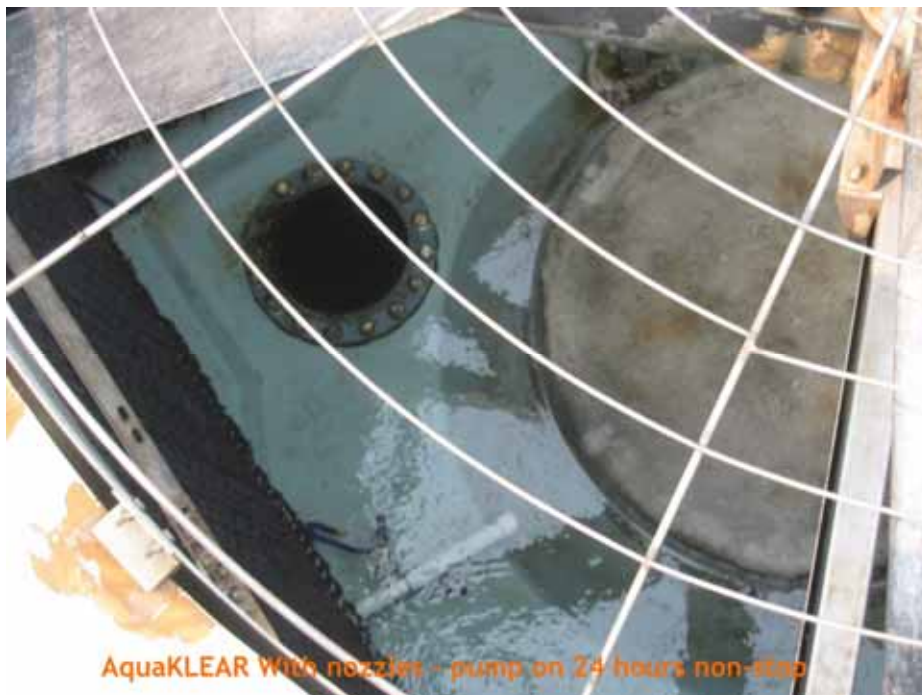
写真No2

＜アクアクリア

稼働 24HR/Day＞

同等の他の冷却塔の運転は一日 24 時間のフル運転でしたので運転時間による違いを比較しました。  
結論としては運転時間の長い方がよりきれいで効果的である事が判りました。
